沓座部におけるスケルトンの活用

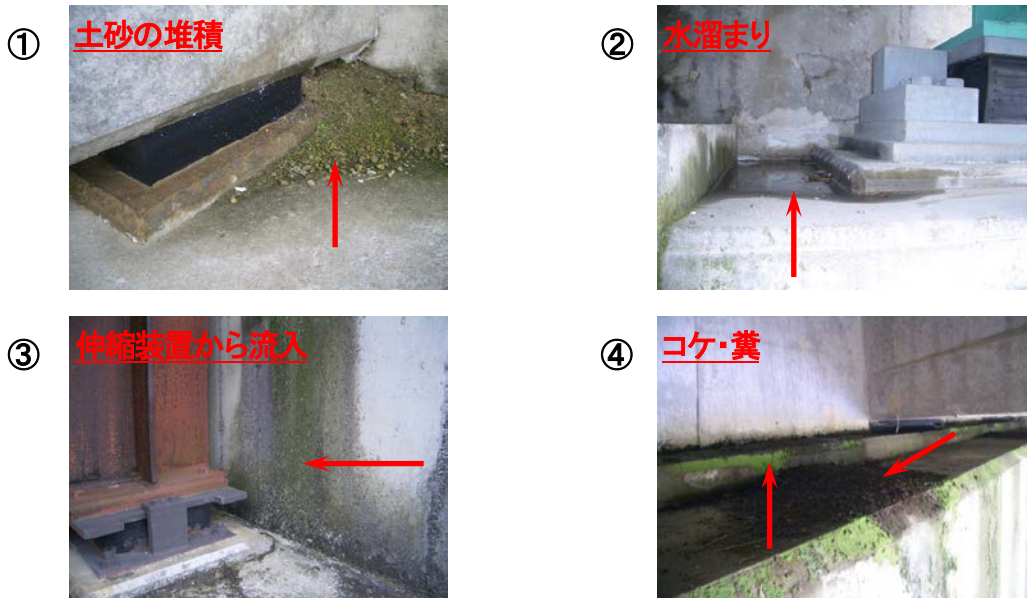
地球温暖化の要因と言われる二酸化炭素、あるいは汚染の副産物として発生する酸性雨はコンクリートに対しても悪影響を及ぼす。鉄筋コンクリート構造物や鋼及びコンクリートの複合構造物では、コンクリートの中酸化に対する性能が耐久性に大きく影響する。また、橋梁における沓座および台座は特に過酷環境（腐食しやすい）環境に設置されており、(写真①～④)に見られるように伸縮装置からの土砂の落下堆積、漏水または凍結防止剤なども劣化促進の一因となっている。

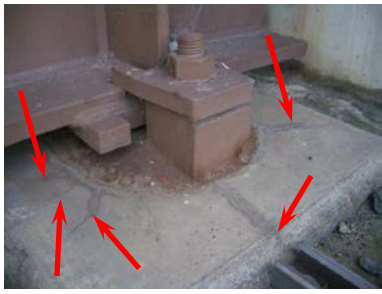
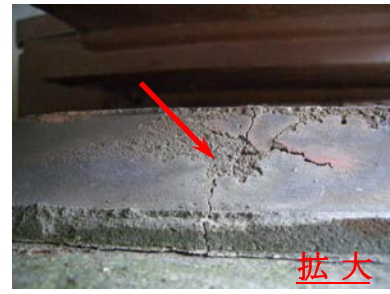
⑤

沓座や台座は、部分的に目立たなく、その重要性についても余り知られてないが、支承部に作用する力を下部構造に伝える大事な役割を果たしている。よって上部工から常に加わる繰返しの振動や荷重、地震時の大きな水平力が作用する。繰返し振動は徐々に沓座の疲労寿命を消耗させている。初期症状として(写真⑦～⑨)程度のひび割れが入り、その次の段階として(写真⑤)のようにひび割れ幅が拡大、その後(写真⑤⑥)に似た剥がれが起こる。このような状態を放置しておけば(写真⑩)のように沓座が破壊される。(写真⑩)は支承真下のモルタルでなんとか桁の沈下を逃れているが、支承がいつ傾いてもおかしくない。(写真⑤～⑨)の状態では、地震による水平力が加わった場合、ひび割れ部から損傷が起き、最悪の場合、(写真⑪)のように沓座が破壊され支承の傾きなどに繋がり、桁の沈下に直結する。

昭和49年竣工
ひび割れ
剥がれ

これに対する予防策として、沓座の無収縮モルタルにあらかじめ表面保護工法を施すことは、小さなコストで大きなリスク回避を実現することに繋がる。また構造物の維持管理まで考えると、躯体に異常を認めた後の無収縮モルタルの監視や調査が簡単にでき、表面保護である製品自体の劣化状況が判りやすいものが好ましい。

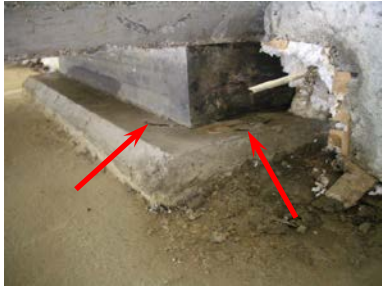
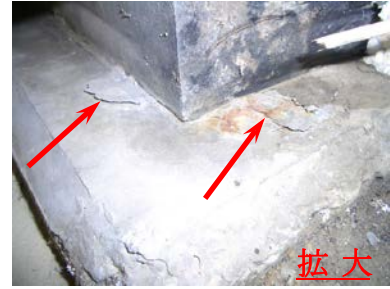
⑥

平成2年竣工
剥がれ

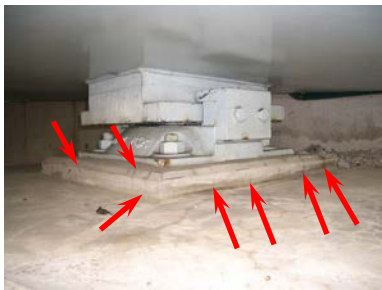
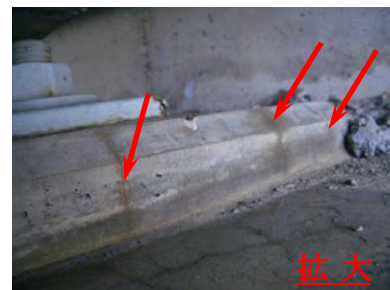
⑦

平成5年竣工
ひび割れ

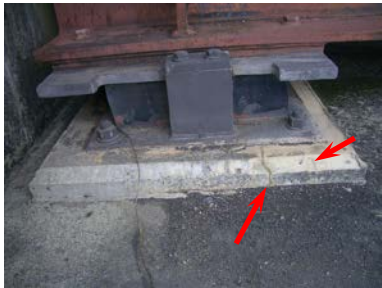
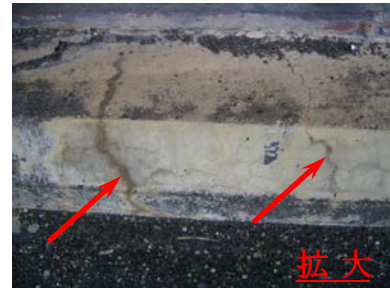
⑧

平成10年竣工
ひび割れ

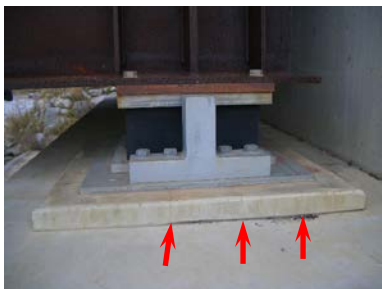
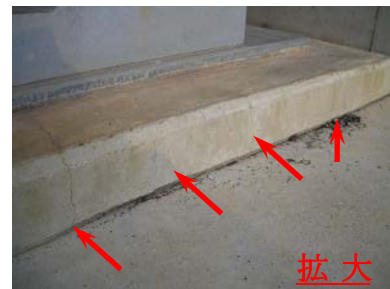
⑨

平成15年竣工
ひび割れ

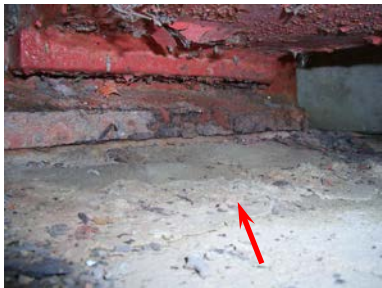
⑩

竣工年数不明
破壊

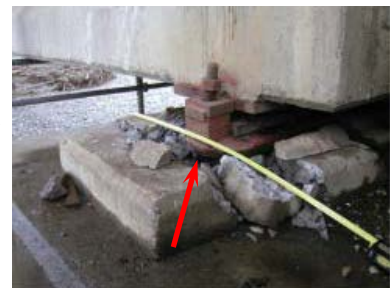
⑪

昭和49年竣工
地震による破壊
および桁の沈下

上記の理由により支承が傾く・桁の沈下などの問題が起こった場合、上部構造を通常ジャッキアップして仮受けしてから破損部を撤去・補修・補強する手段が取られるが、費用が高み、交通規制や復旧までの多大な時間が必要となるなど大きな社会的問題に発展する。
